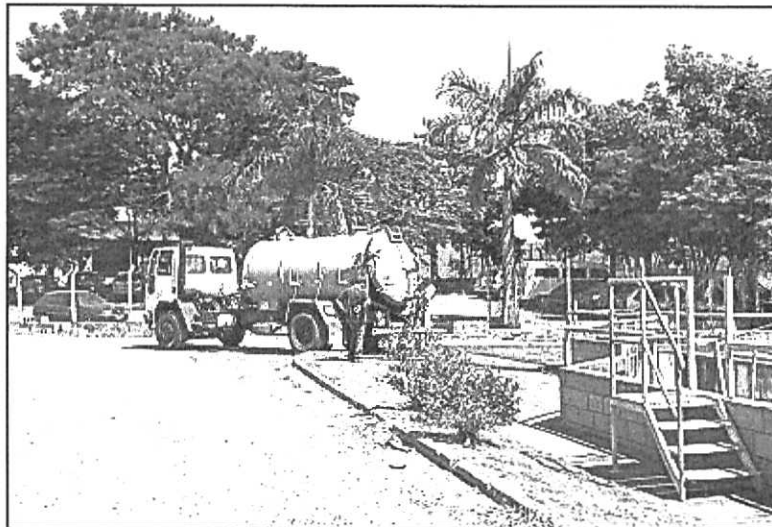
Figura 57 - Caminhão fossa despejando esgoto na EEEB Central.

Existem algumas localidades na área urbana e rural que não são atendidos pela rede coletora, realizando descarte do esgoto domiciliar em fossas sépticas. A prefeitura dá suporte aos domicílios com esse tipo de sistema através de caminhão fossa para a retirada do esgoto, quando solicitado. O caminhão fossa transporta o esgoto até a Estação Elevatória de Esgoto Bruto Central, onde é despejado e encaminhado para tratamento. A Figura 57, apresenta o despejo de esgoto, através de caminhão fossa, na EEEB Central.

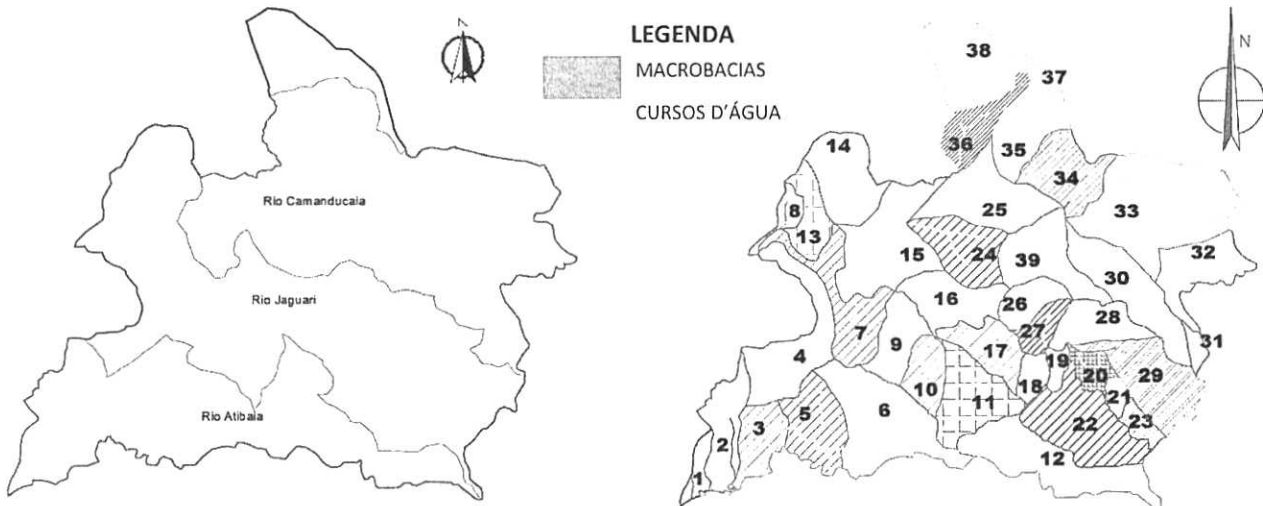
Os esgotos gerados no município de Jaguariúna são oriundos da contribuição de duas das três bacias, nas quais o município está inserido, as bacias de contribuição do Camanducaia e do Jaguari, conforme ilustrado na Figura 578.

Figura 58 - Bacias principais do Município de Jaguariúna, à esquerda X Sub-bacias de contribuição para esgotamento sanitário do Município de Jaguariúna, à direita..

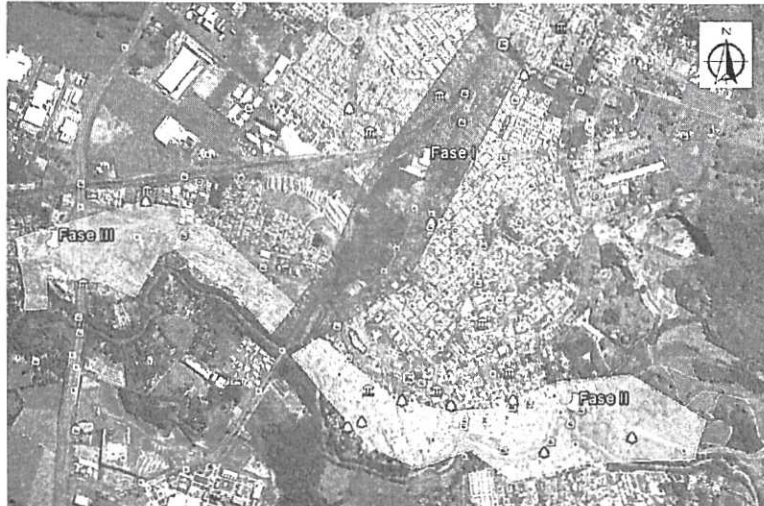
Figura 60 -: Situacional do sistema de esgotamento Sanitário da Bacia do Rio Jaguari.

No que se refere à Bacia do Rio Jaguari, o sistema foi subdividido em parcelas com nomenclaturas de fases, respectivamente, denominadas: Fase I, Fase II, e Fase III (Figura 60). Cada uma destas compõe-se por conjunto de localidades que direcionam os efluentes para tratamento na ETE Camanducaia, através de 20 (vinte) estações elevatórias de esgoto bruto operantes, 01 desativada e, 2 ainda inoperantes.

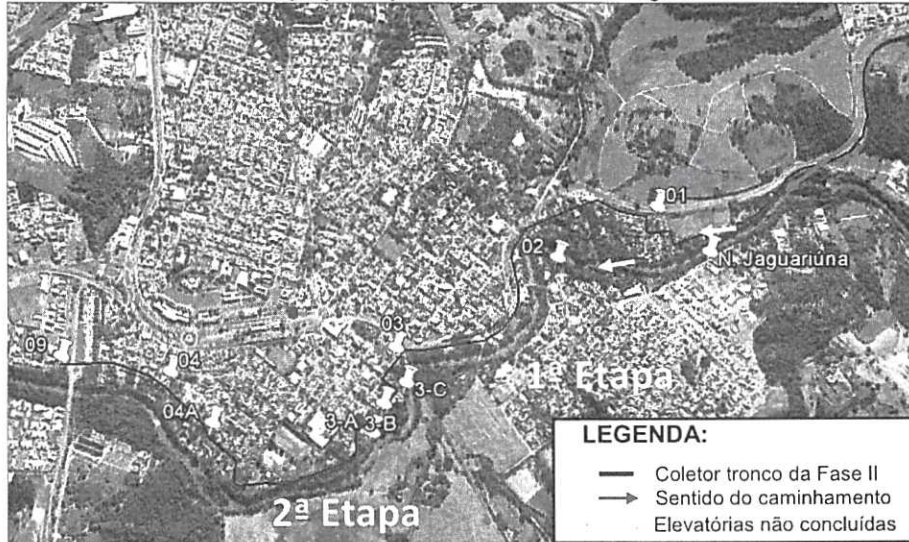
Figura 61 -: Ilustrativo do caminhamento proposto para o Coletor Tronco Jaguari – Fase II.

esgoto por gravidade e da EEEB 4A, encaminhando para a EEEB 09, e em 25/06/2018 a operação das EEEB 3 na Praça das Andorinhas que recebe o esgoto por gravidade e das EEEB 3A, EEEB 3B e EEEB 3C totalizando 69% de tratamento de esgoto na ETE Camanducaia.

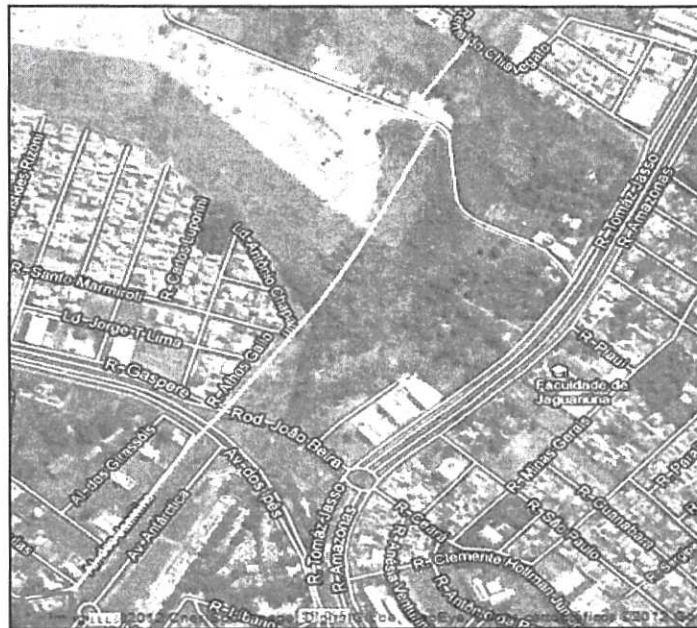
Figura 69 – Receptor dos Esgotos na EEEB 9 - Bacia do Jaguari.

A EEEB 9 - Jaguari é a elevatória com maior capacidade de vazão e foi projetada para atender as três fases da bacia de contribuição Jaguari, atualmente, ela recebe o esgoto da fase I, gravidade da fase II – 1ª etapa, fase II – 2ª etapa (parte dos bairros: Nassif, Miguel Martini, Dona Irma, etc.), e a fase III e encaminha-o para a ETE. Apenas as EEEB Central e a EEEB 9 possuem tratamento preliminar composto de gradeamento grosseiro, de limpeza manual, caixa de areia e medidor de vazão do tipo Calha Parshall, com medidor ultrassônico de vazão. Há um coletor tronco a partir da Praça Reinaldo Chiavegatto que transfere os esgotos para a Estação Elevatória de Esgotos Bruto 09 - Jaguari, conforme a Figura 69, mostrada a seguir.

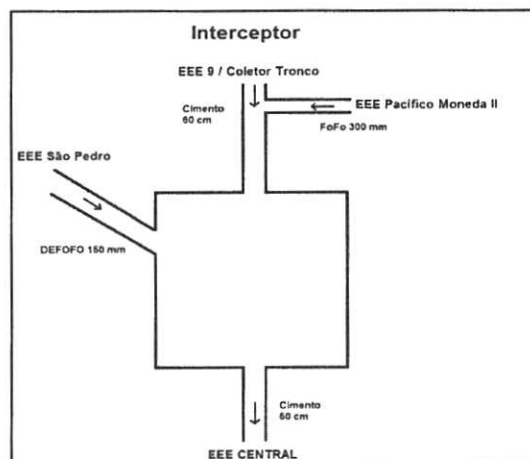
Figura 70 - Interceptor da ETE Camanducaia.

Os interceptores variam entre 250 e 400 mm, sendo o principal interceptor o da ETE Camanducaia que é representado conforme a Figura 70.

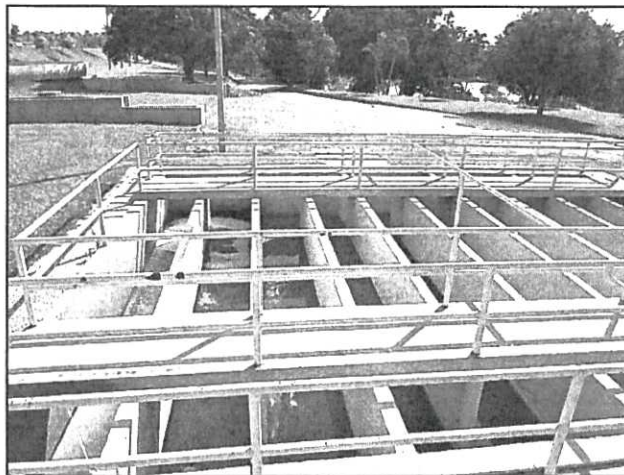
O tempo de detenção mínimo, no tanque de contato, vide a Figura 79, foi calculado em 30 minutos. A foto a seguir apresenta o tanque de contato da ETE.

Figura 79 - Tanque de contato.
